# Bramy cmentarne w Pabianicach

Wraz z upływem czasu oraz pod wpływem warunków atmosferycznych murowane elementy bram uległy destrukcji. W 2015 roku właściciel, czyli Archidiecezja Łódzka, podjął decyzję o remoncie. Powstał projekt, który uwzględniał szereg problemów, także konstrukcyjnych. Dużym problemem była destrukcja warstw wierzchnich tynków oraz cegły. Liczne rysy i pęknięcia zmusiły projektantów do opracowania sposobów wzmocnienia konstrukcji. Podczas analizy zdecydowano o wykonaniu naprawy sklepień – belek łukowych według technologii systemu naprawy i wzmocnienia konstrukcji murowych firmy Helifix. Technologia naprawy polegała na wzmocnieniu belek łukowych wraz z połączeniem z ceglanyimi słupami prętami HeliBar oraz kotwami CemTie, umieszczonymi w wyciętych szczelinach wypełnionych zaprawą HeliBond. Dokładny układ zbrojenia oraz miejsca mocowania kotew określał projekt budowlany.

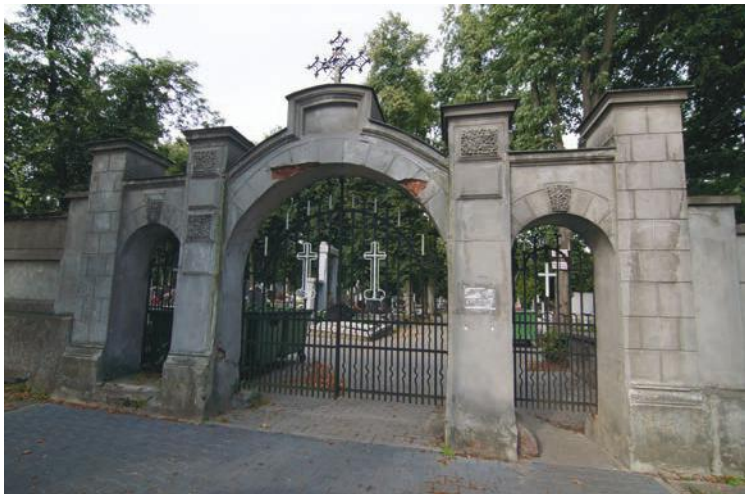
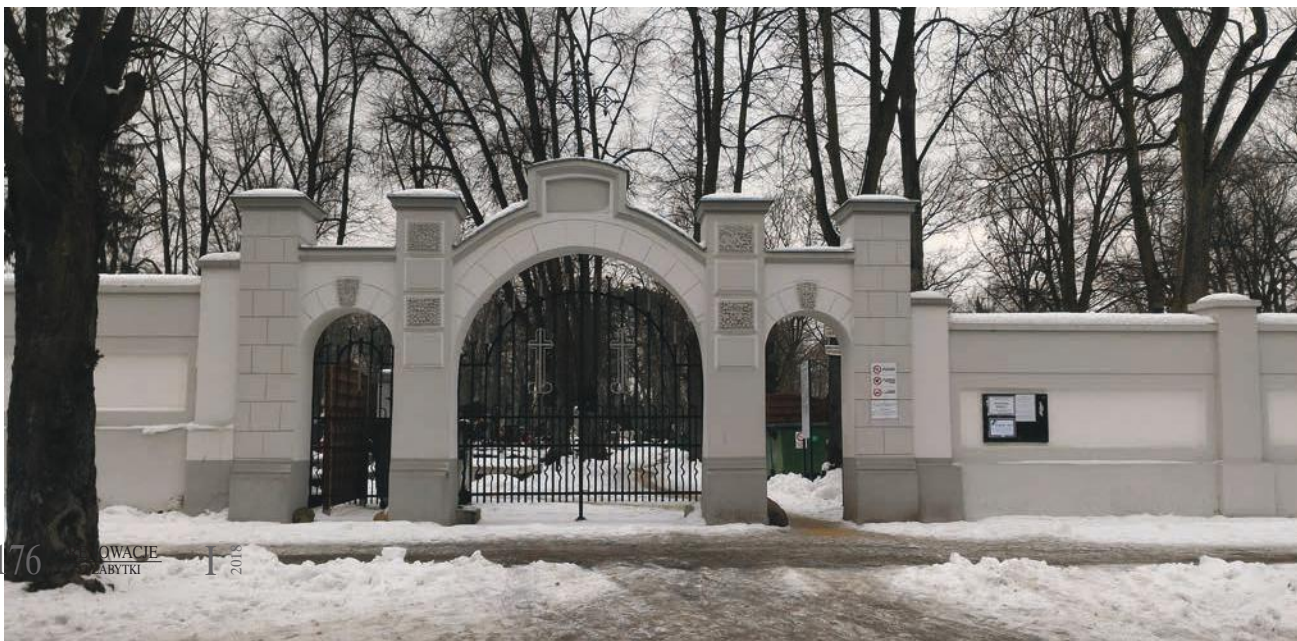
Widok bramy nr 1 przed i po remoncie.

Precyzyjny dobór technologii pozwolił na zabezpieczenie wszystkich newralgicznych miejsc bram i muru. Ważnym zadaniem było, aby w jak największym stopniu pozbyć się z wnętrza i powierzchni muru szkodliwych substancji. W tym celu zastosowany został system tynków renowacyjnych WTA. Odpowiednie warstwy porowatego materiału pozwoliły na odparowanie wilgoci z wnętrza konstrukcji i odłożenie soli w porach materiału tynkarskiego. W związku z tym, że zasolenie było bardzo duże, technologia przewidywała użycie tynków w warstwach: Mineralit Restauro TB – obrzutka, Mineralit Resturo TW – tynk podkładowy min. 1,5 cm, Mineralit Restauro TU – tynk nawierzchniowy min. 1,5 cm. Miejsca, które nie wymagały użycia tynków renowacyjnych zostały pokryte wapiennym tynkiem Mineralit Restauro W.

Zwieńczenia murów zostały pokryte mineralną szpachlówką Kombi Hydro Stop oraz odpowiednio wykonanymi obróbkami blacharskimi. Szpachlówka jest to materiał izolacyjny, który zapobiega przedostawaniu się wody w głąb muru. Dużą zaletą tej technologii polega na tym, że jest to materiał zarówno wodoszczelny, jak i paroprzepuszczalny. Zastosowanie tego rozwiązania pozwala na odparowanie wilgoci, co w tym przypadku było bardzo ważne.

Istotnym i ważnym elementem był także dobór farb. Aby wszystko mogło funkcjonować poprawnie, zastosowane zostały dyfuzyjne farby polikrzemianowe Novalit. Jest bardzo istotne, aby przy tego typu remontach nie zapominać, jak ważnym z punktu widzenia technicznego elementem jest farba. Zastosowanie

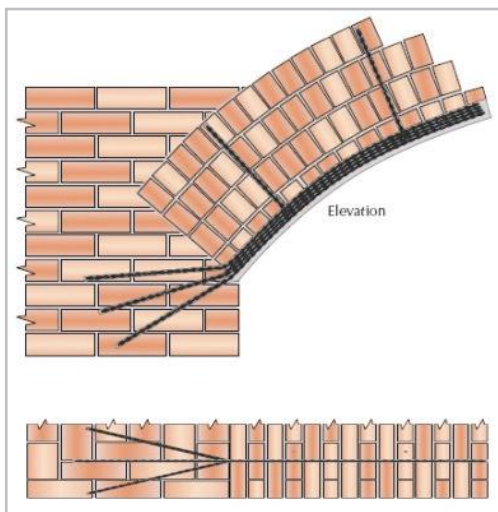
Schemat wykonania wzmocnienia belki łukowej.

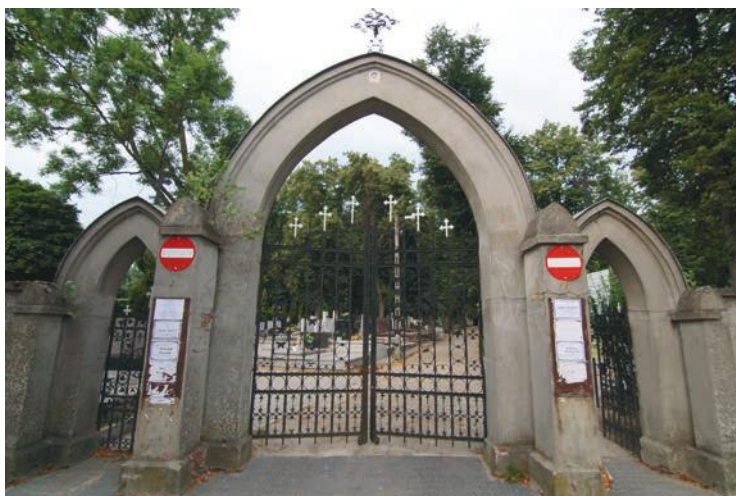
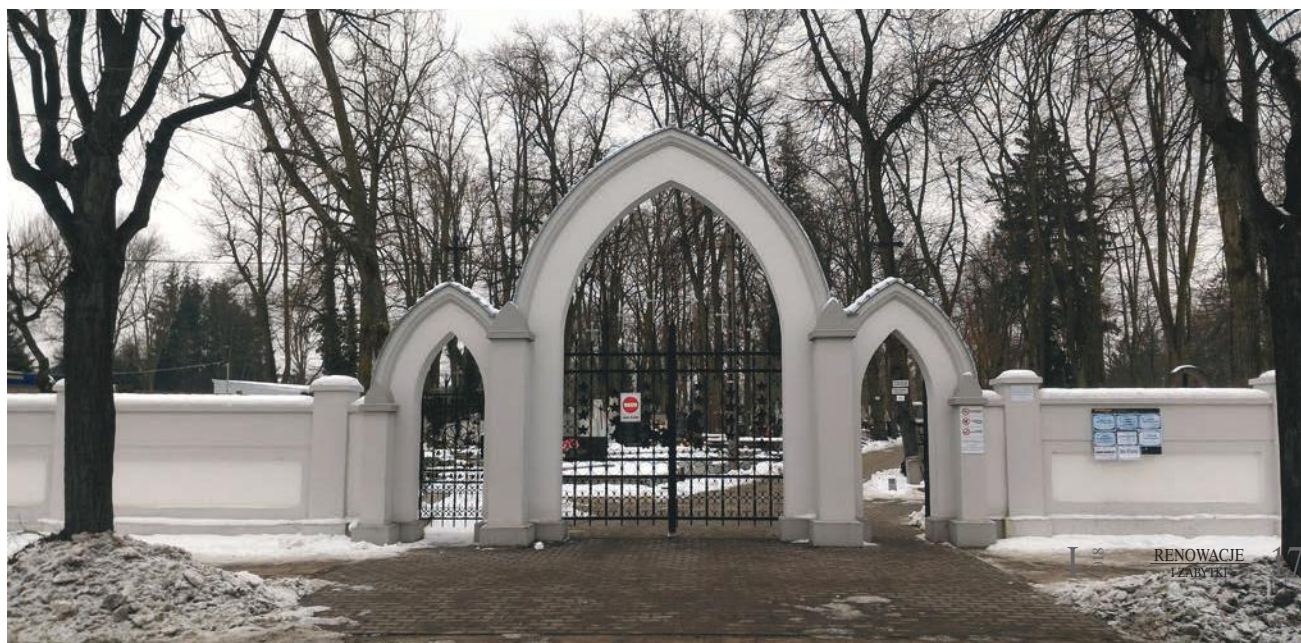
Widok bramy nr 2 przed i po remoncie.
